Hyper Stone Pile Eco Earth Drain Method

東日本大震災により 被災した施工物件の調査報告

GBRC性能証明第09-20号

ハイスピードコーポレーション(株)
技術開発部 堀田 誠

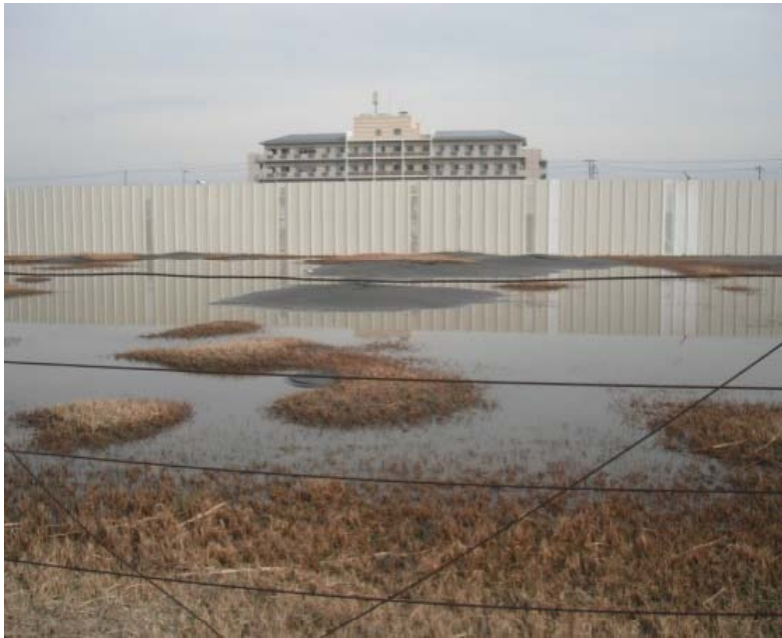
浦安市高須地区噴砂状況

液状化被害は電柱の傾き、道路の沈下や歩道の隆起などが顕著に現れる。
またライフライン(水道、都市ガス、下水道)が損壊する。

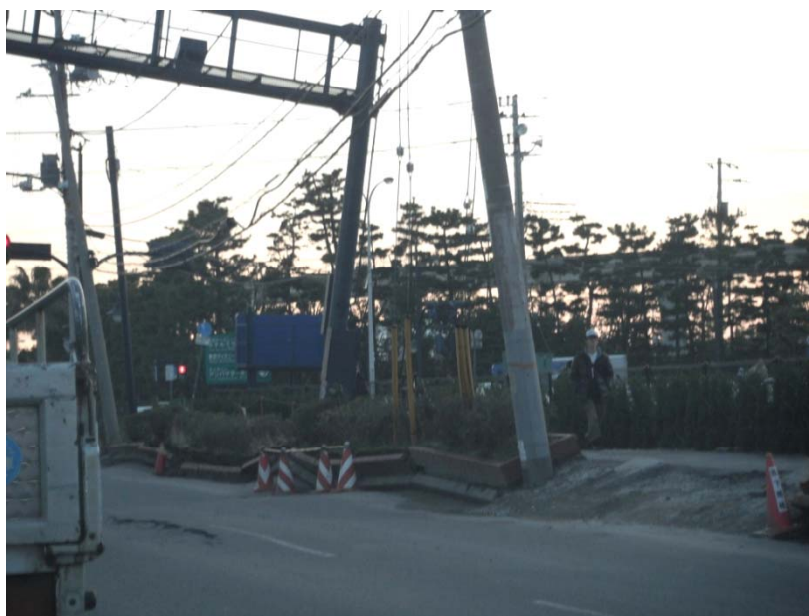
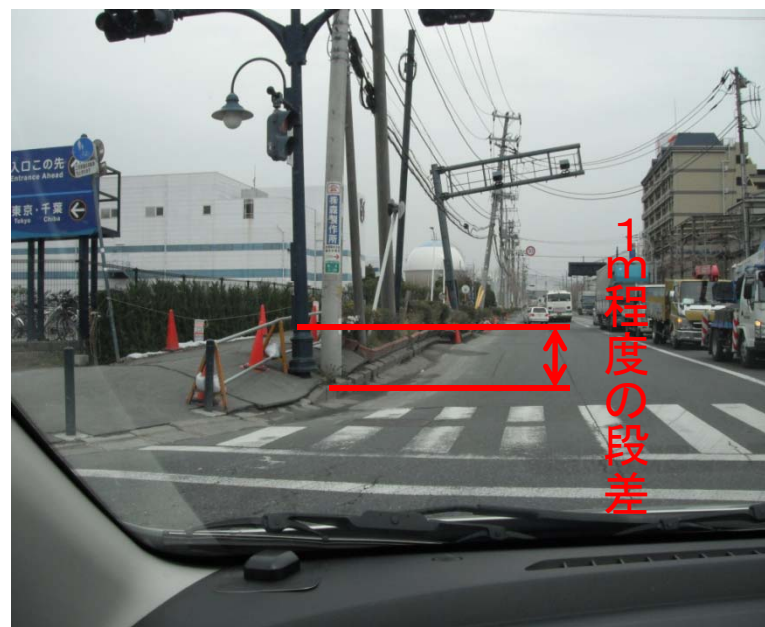
浦安市県道276号線の路面沈下及び歩道の隆起状況

液状化により道路面は沈下し、側方流動により歩道は盛り上がるため、1m程度の段差が生じている。

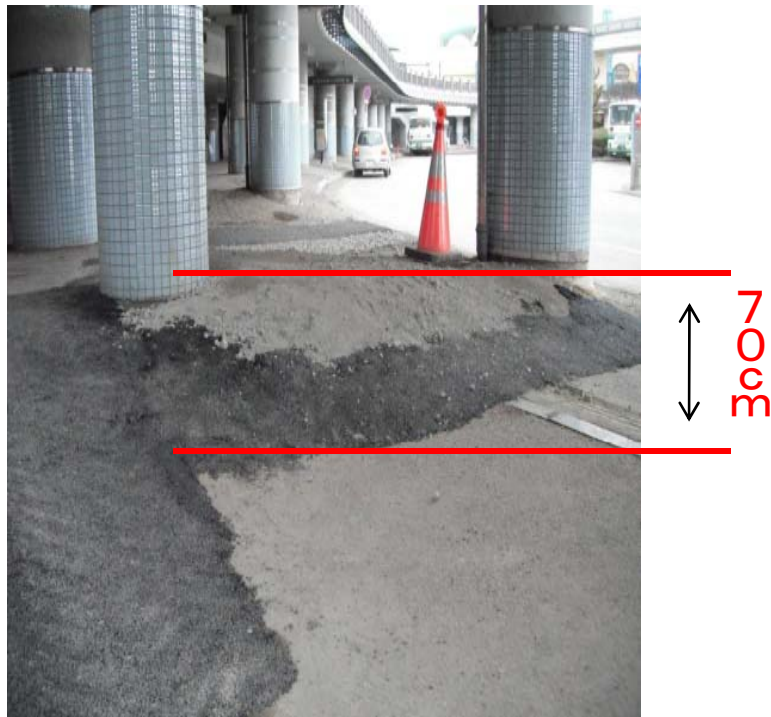
舞浜駅正面の地盤沈下

液状化発生後、支持杭＝沈下0 路面は最大で70cmほど沈下している。

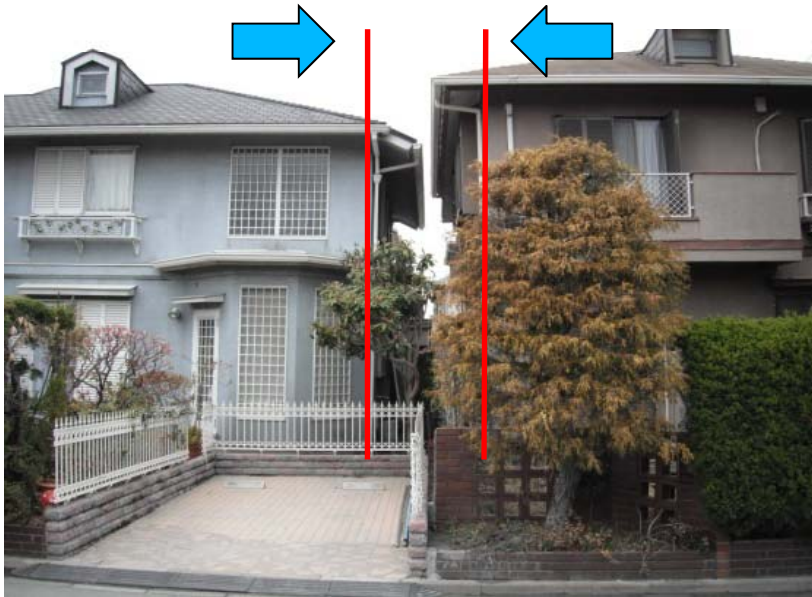
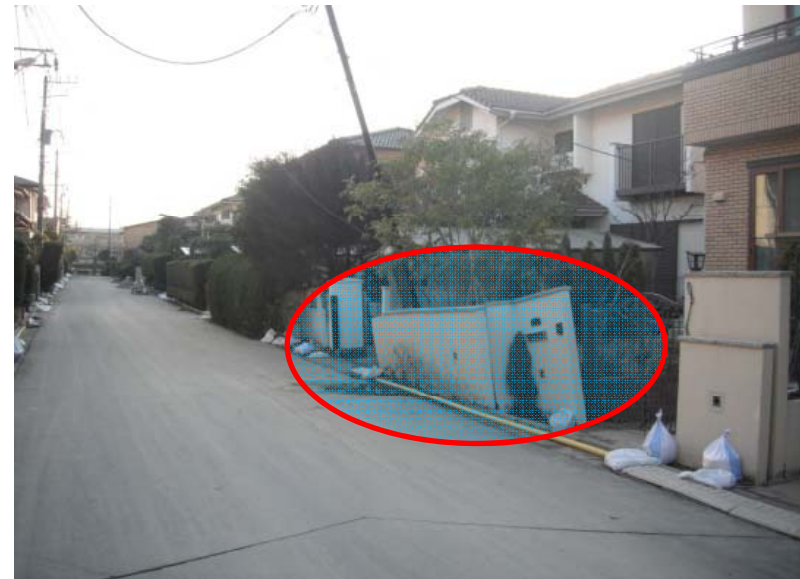
[液状化による家屋の被害例]

家屋は20/1000～40/1000の不同沈下が生じている。
傾き方向の特徴：①前面道路から奥の方向 ②近接した家の中心方向
また。ブロック塀は大きく傾いている。

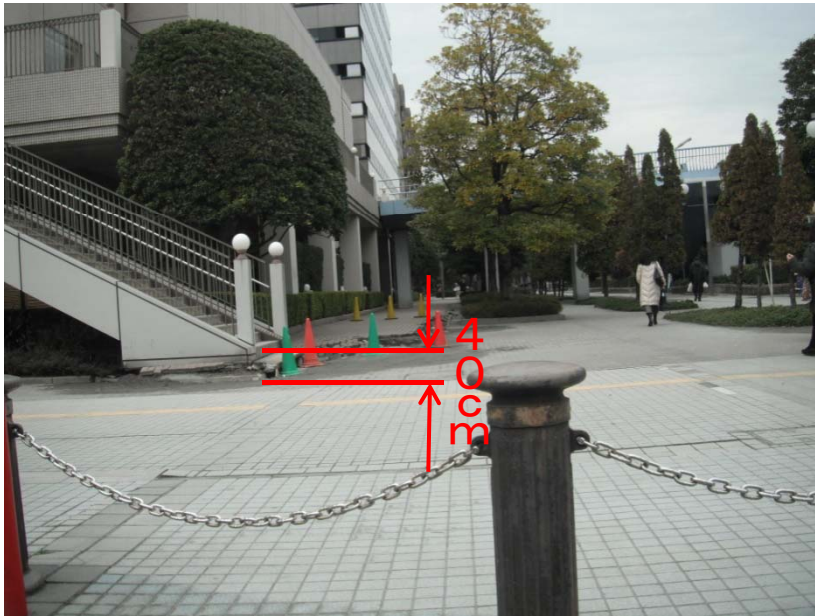
公共施設の杭の抜け上がり

支持杭を施工しているものは周囲が沈下し、杭が抜け上がっているように見える。また、交番は大きく傾いている。

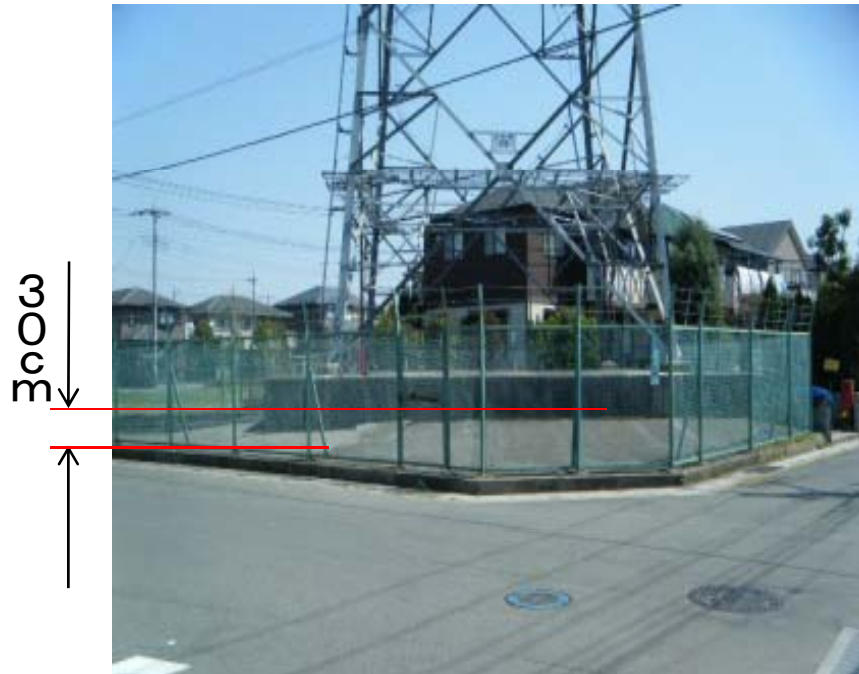
鉄塔基礎の抜け上がり

鉄塔は杭基礎のため周囲が沈下し、抜け上がり現象が起きている。周囲の地盤沈下は30cm程度あると思われる。電柱は50cmほど沈下し大きく傾いている。

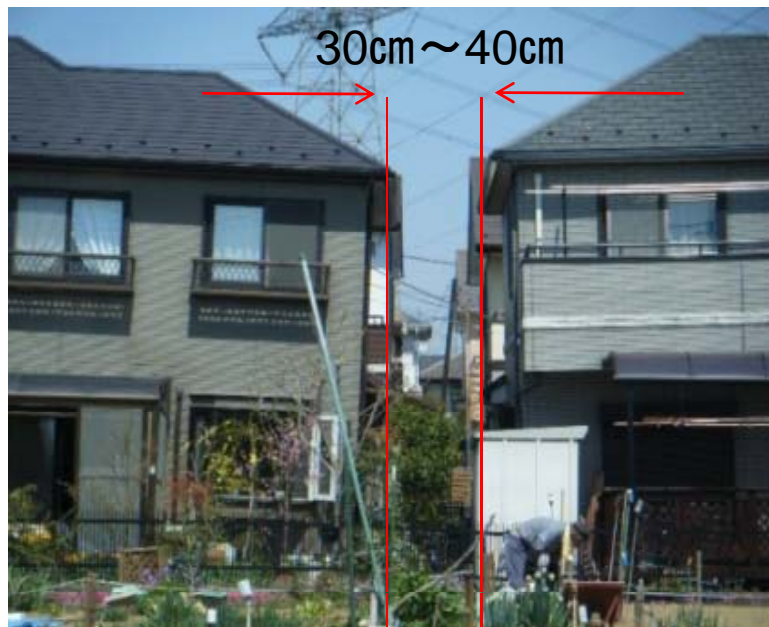
建物は30~40/1000の不同沈下を起こしており、沈下の方向は道路から奥に向けて及び近接家屋の中心部に向かっているものが多い。

傾いた家

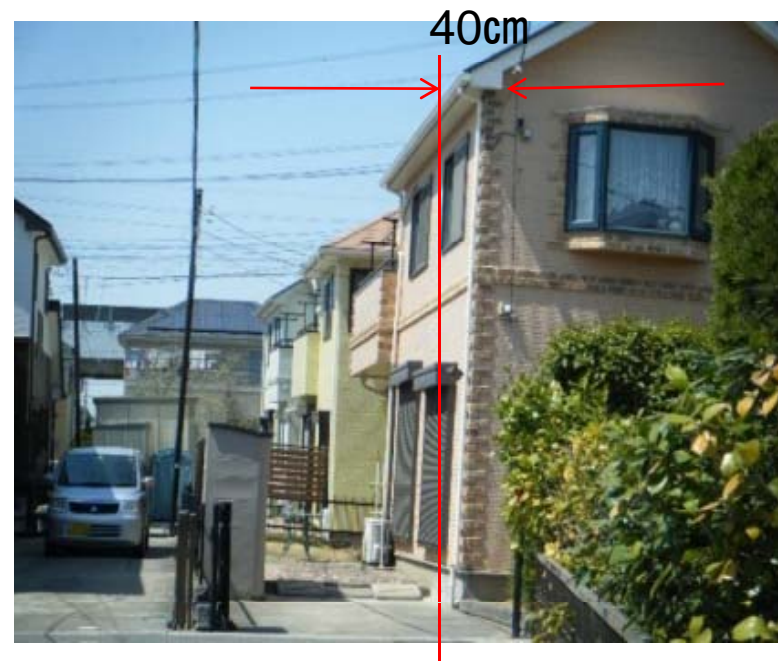
傾いた家

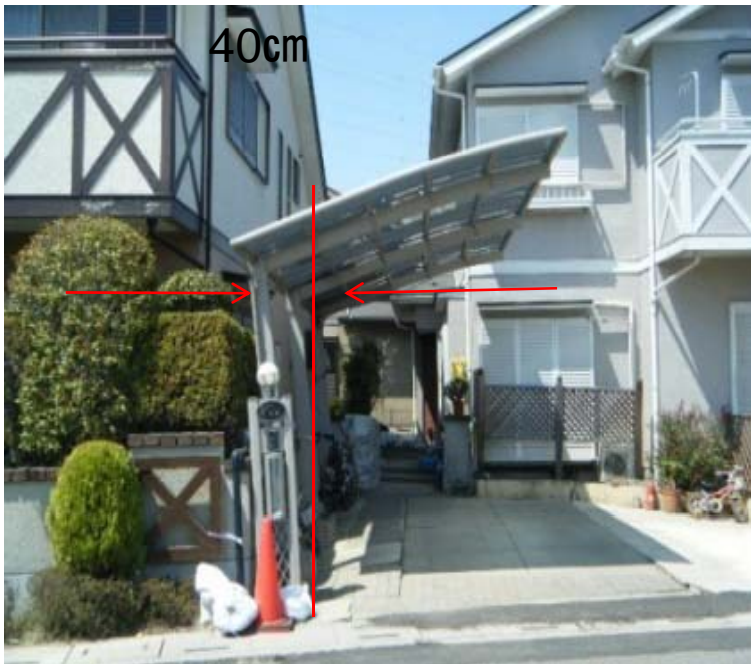
外構のカールーフは大きく傾き、家屋調査が終わったところは調査票が張られている。調査票には要注意などの記載がある。

傾いたカールーフ

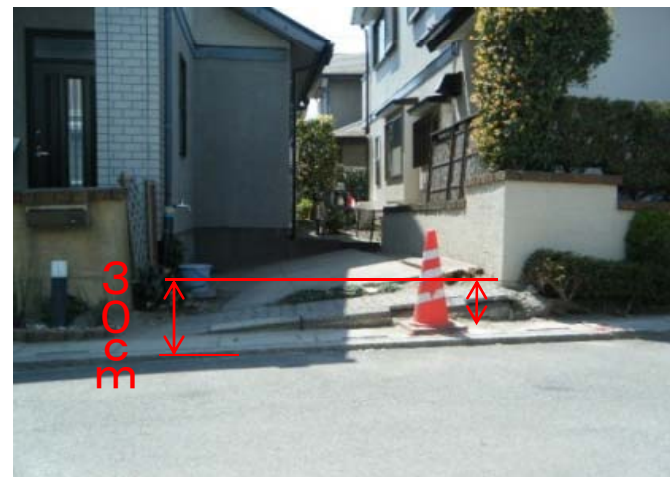
家屋の沈下量も様々で、改良工事施工によるものと考えられる。噴砂による見え方にもよりますが、全体的に家が大きく沈下している。

隣家との沈下の違い

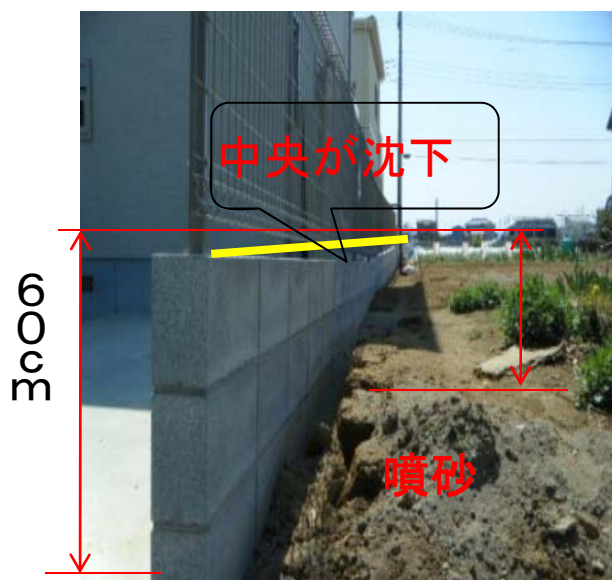
噴砂と沈下した家の状況

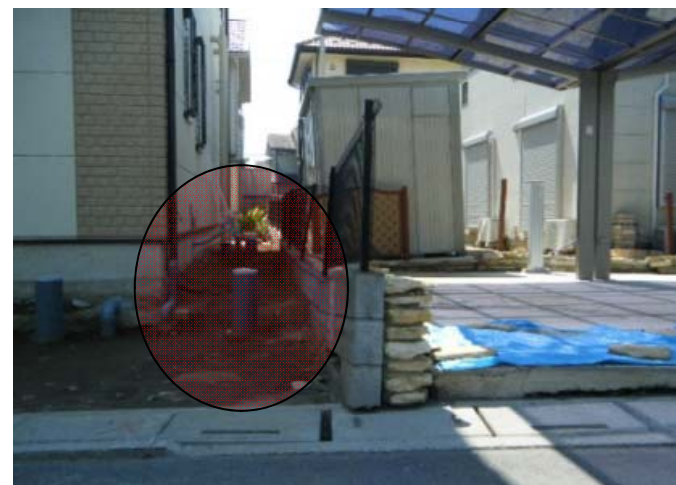
噴砂で基礎が埋まる

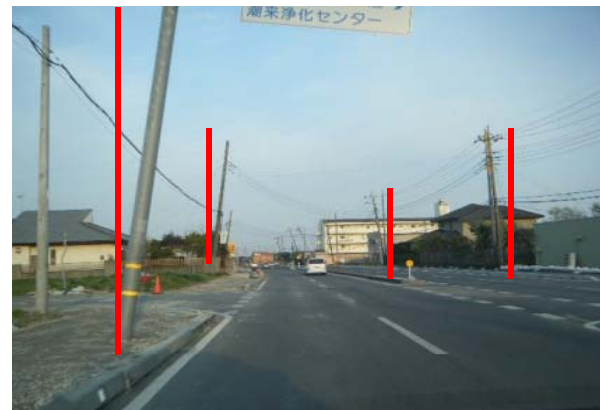
大きく傾いた電柱

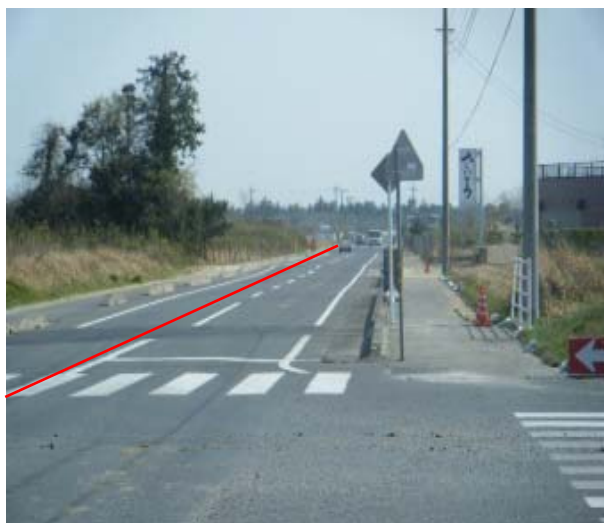
液状化により波打つ路面

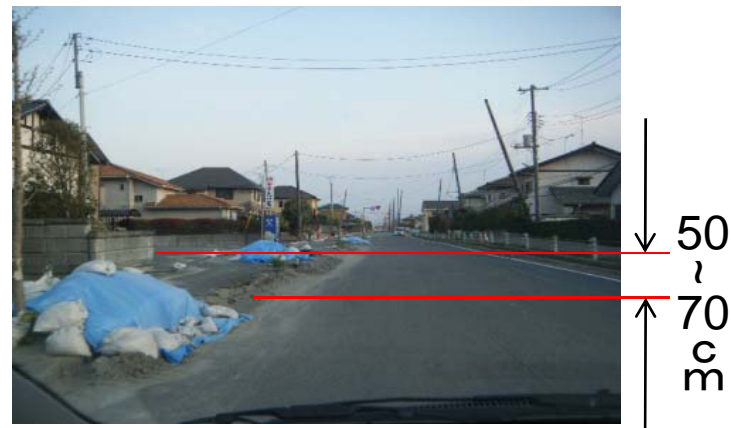
歩道と道路の段差

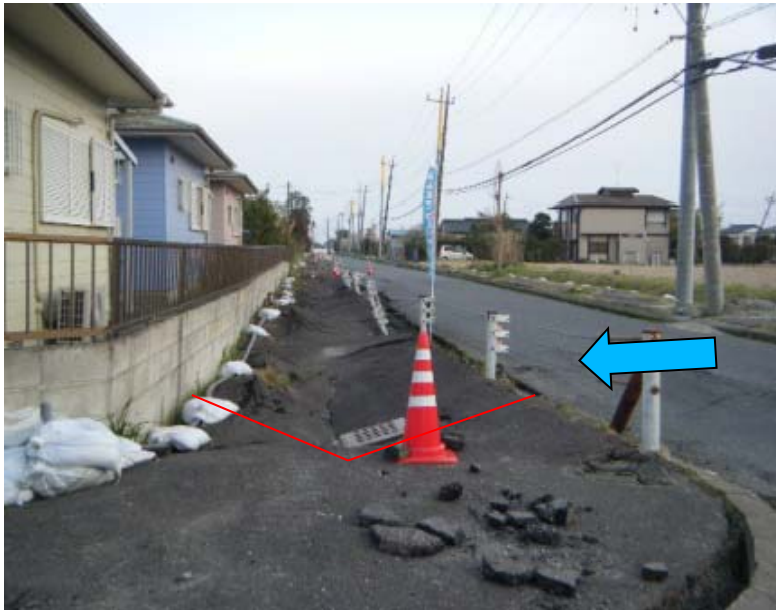
道路の歩道は液状化による側方流動で押され、折れ下がっている。
また、農地のため干拓された所に、近年住宅建築を行っているところが
液状化被害が大きい。田んぼの中には大きな噴砂があり、大量の砂が
積もっている。

側方流動により折れた歩道

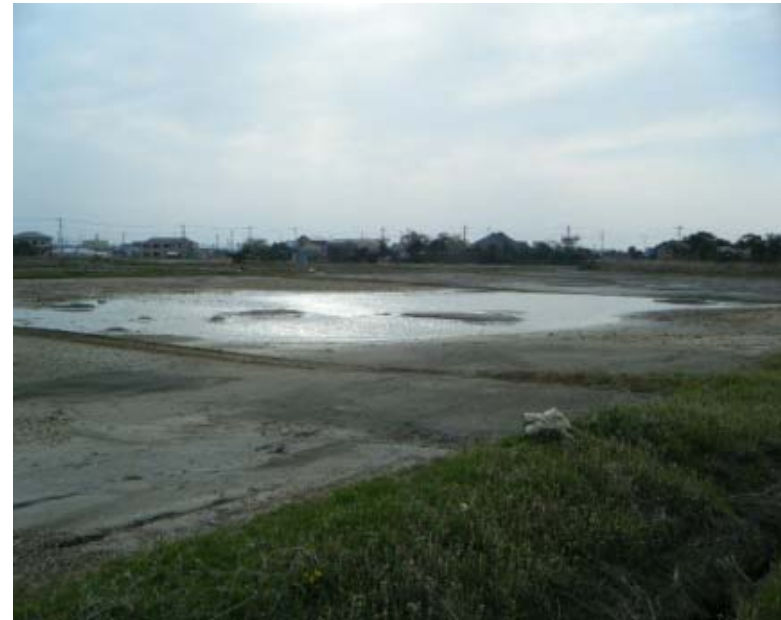
田にある噴砂口

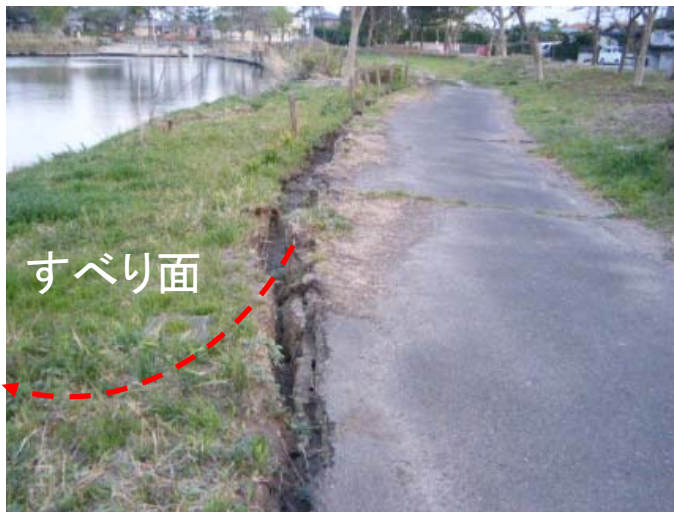
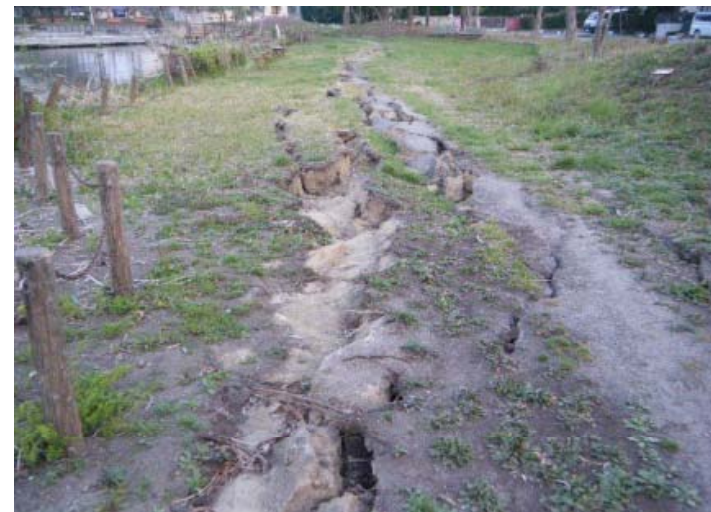
液状化による被害が大きいが中には、池の回りの地滑りが発生している例もある。滑り面のクラックから砂が吹いていることから、液状化の影響もあると考えられる。

公園の池の地割れ

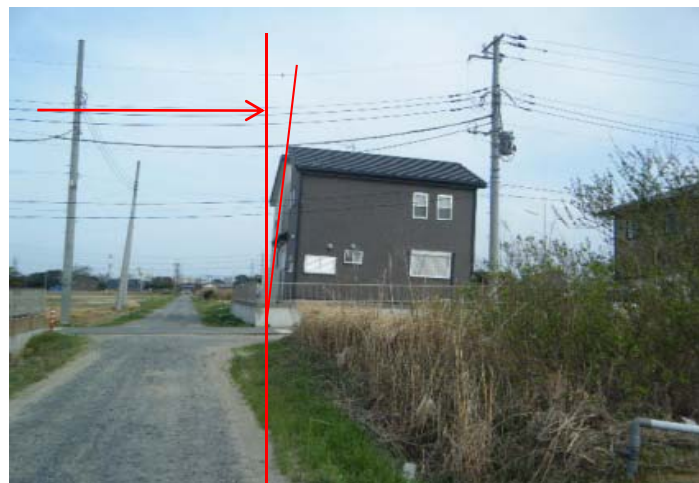
神栖市の液状化被害は広範囲で、
不同沈下が20cm～60cm程度あり、
浦安市や久喜市に比べても被害
の大きいものでした。
家屋の傾斜は20～60／1000発生
しています。

道路から奥方向に不同沈下した家

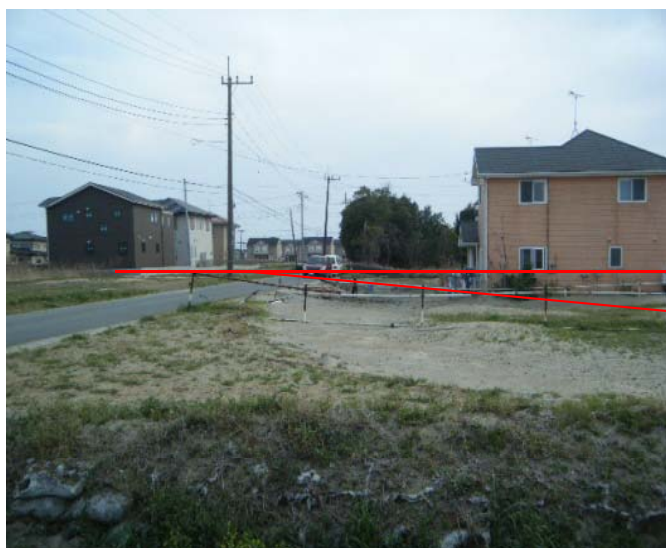
大きく沈下した家

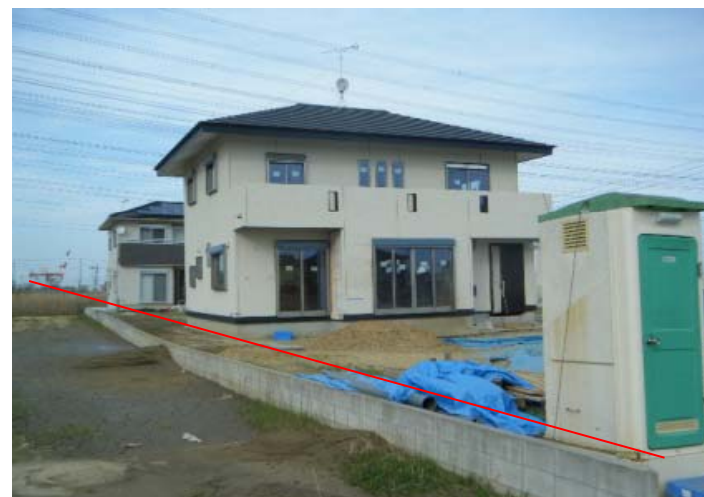
大きく沈下したブロック塀

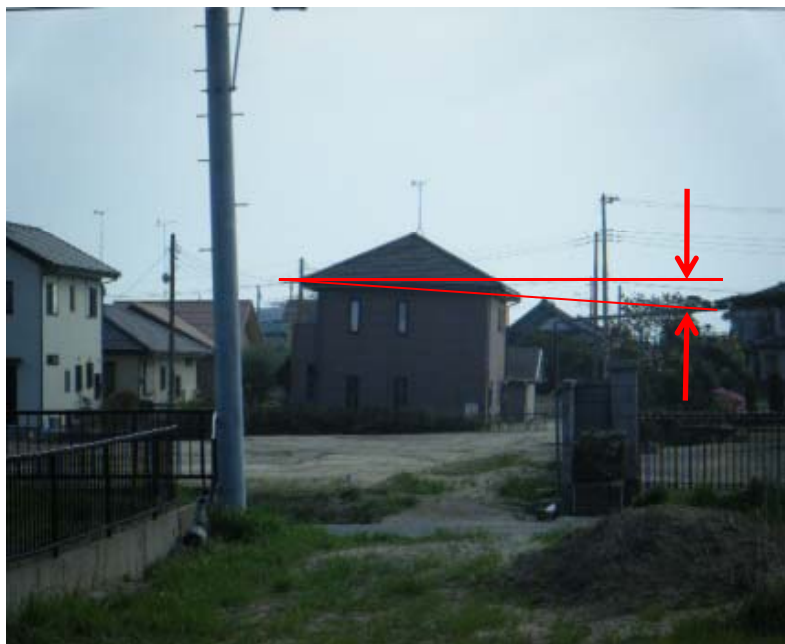
今回の調査の結果、建物の不同沈下が目視によりわかる場合の傾斜は概ね15/1000以上であった。神栖市の不同沈下被害は遠くからでもはっきり分かることから、その被害の程度が大きいことが分かる。

不同沈下した家

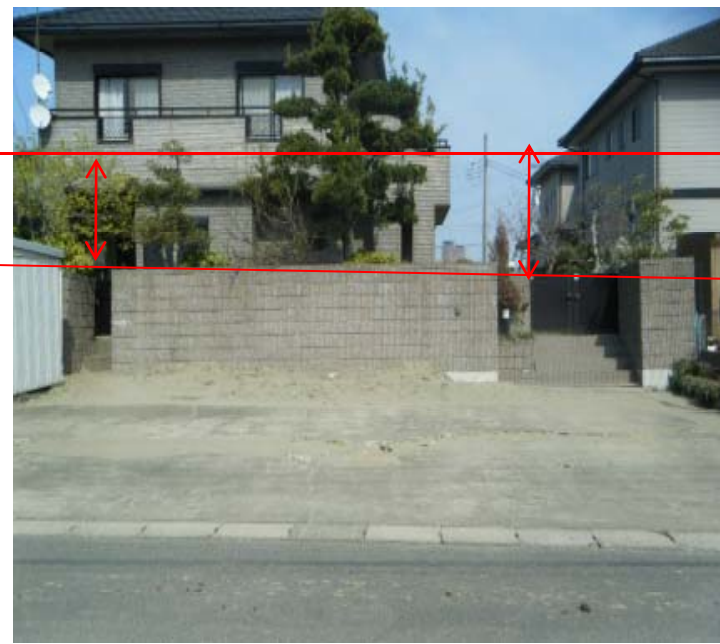
沈下した家(ブロック塀)

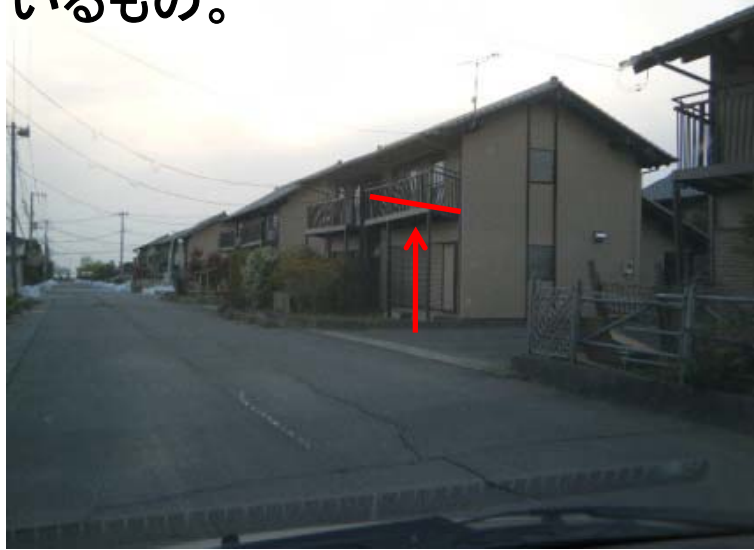
液状化が起きると重たいものほど大きく沈下する傾向がある。左の写真は物干しが地面から柱によって支えられる構造のもので、家に比べるとはるかに軽い。すると家の沈下量がおおきく物干し場は突き上げられる。

柱のある物干し場

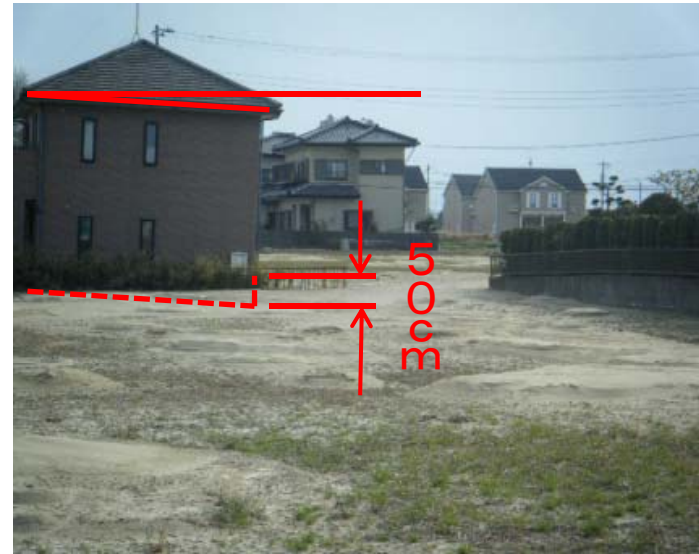
右は液状化により不同沈下を起こした家の周りに噴砂して埋まっているもの。

家が沈下し噴砂で埋まる

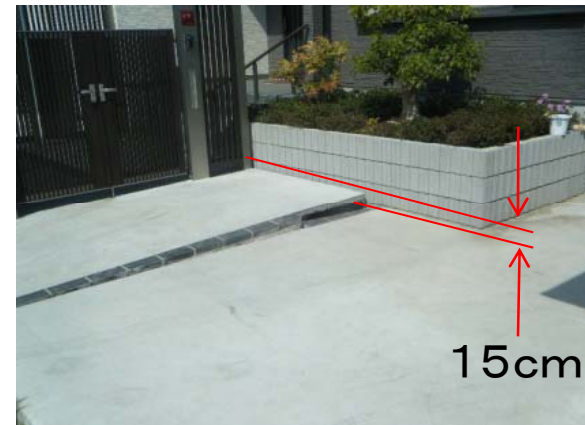
土間コンクリートが15cm持ち上がり、基礎の脇から水が噴き出した跡があったが噴砂は少なかった。

土間Conが15cm持上がる

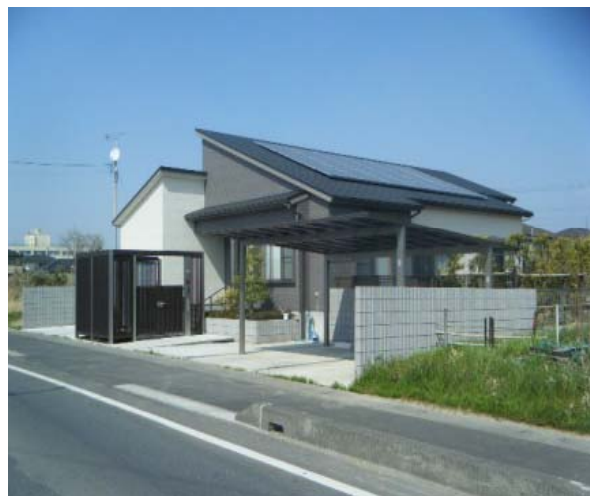
ハイスピード施工の建物

回りの建物と比較するとはるかに被害は少ない。

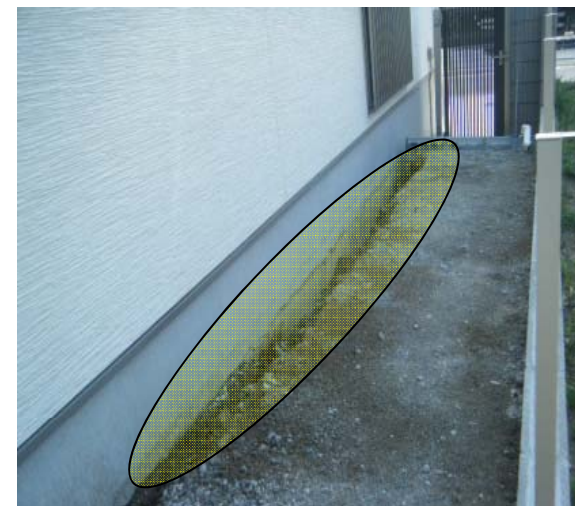
基礎の脇から水が湧いた跡

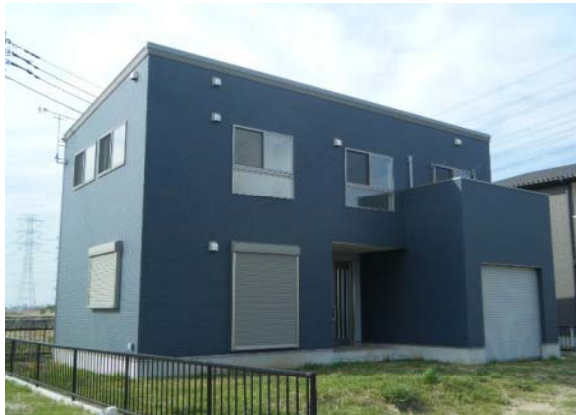
施工建物

基礎にはクラックなどなし。

回りの建物と比べるとはるかに被害は少ない。

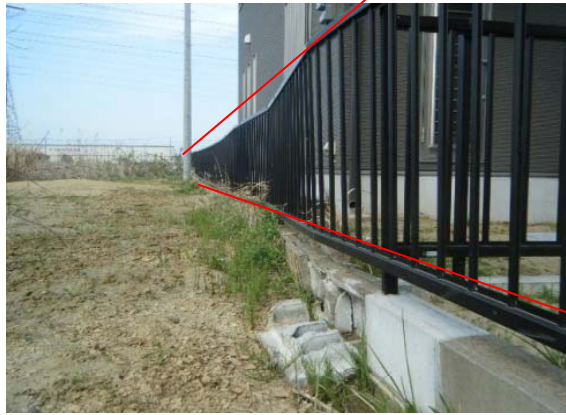
外構フェンスが大きくたわみ、側方流動のため舗装が開いている。

フェンスが大きくたわむ

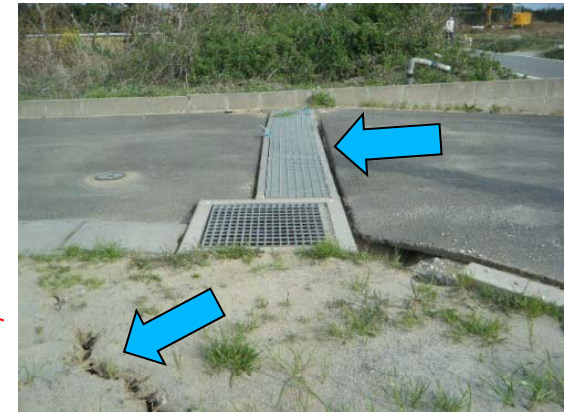
側方流動により開いた舗装

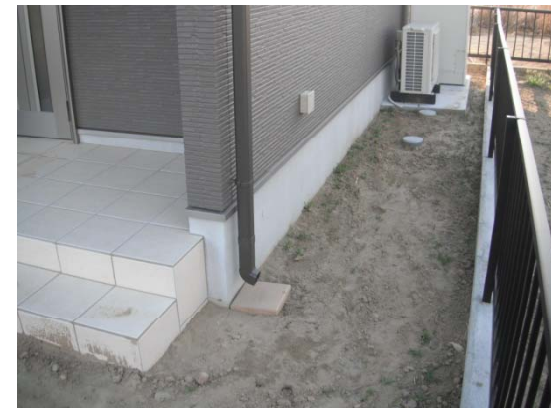
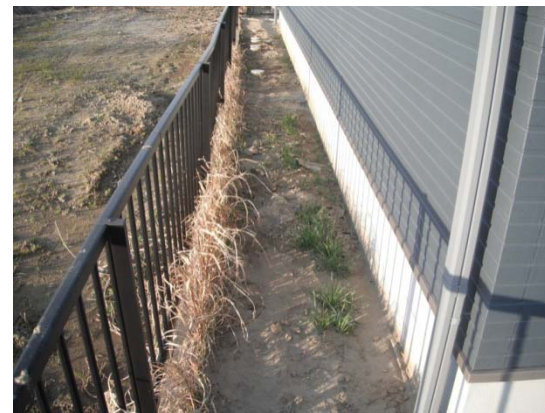
基礎の状況

基礎にはクラックなどなし。

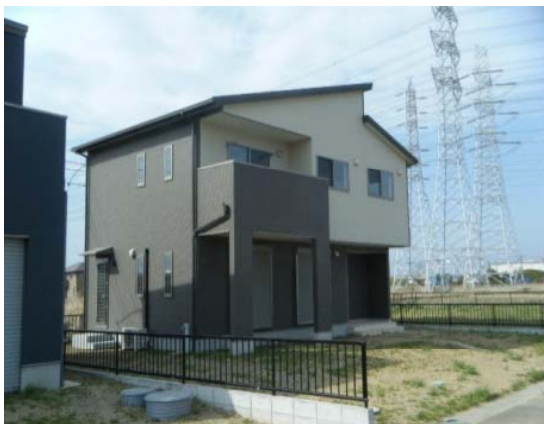
施工建物

噴砂は少なく、被害も少ない。

回りの建物と比べるとはるかに被害は少ない。
