Hyper Stone Pile Eco Earth Drain Method

東日本大震災により 被災した施工物件の調査報告

GBRC性能証明第09-20号

ハイスピードコーポレーション(株)
技術開発部 堀田 誠

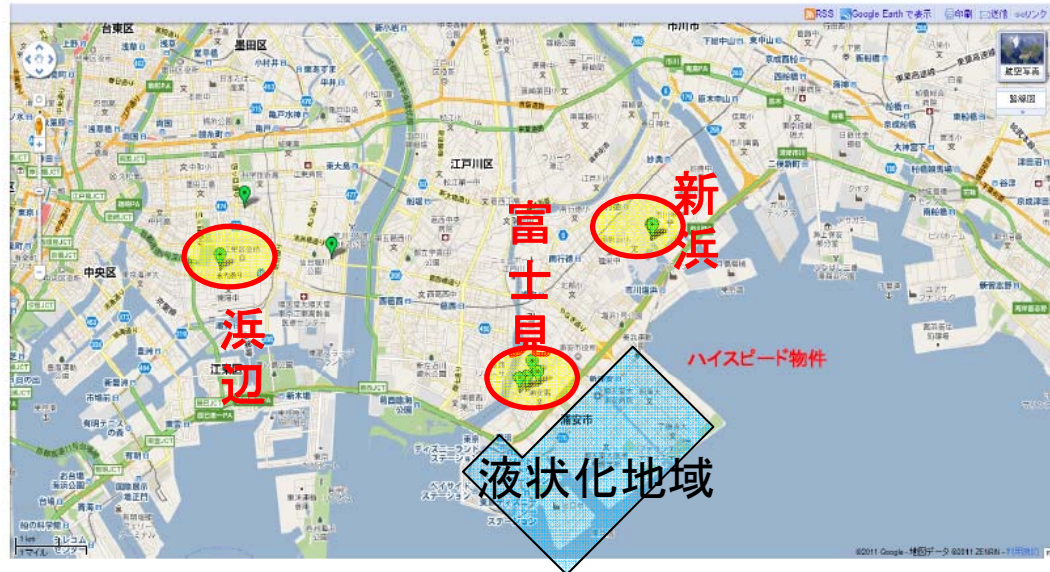
ハイスピード施工建物は
浦安市5棟と近隣5棟の
10棟でした。

液状化被害の殆どない
地域ではありますが、震
度5強の揺れが2分以上
続いても建物被害や不
同沈下がないことを確認
いたしました。

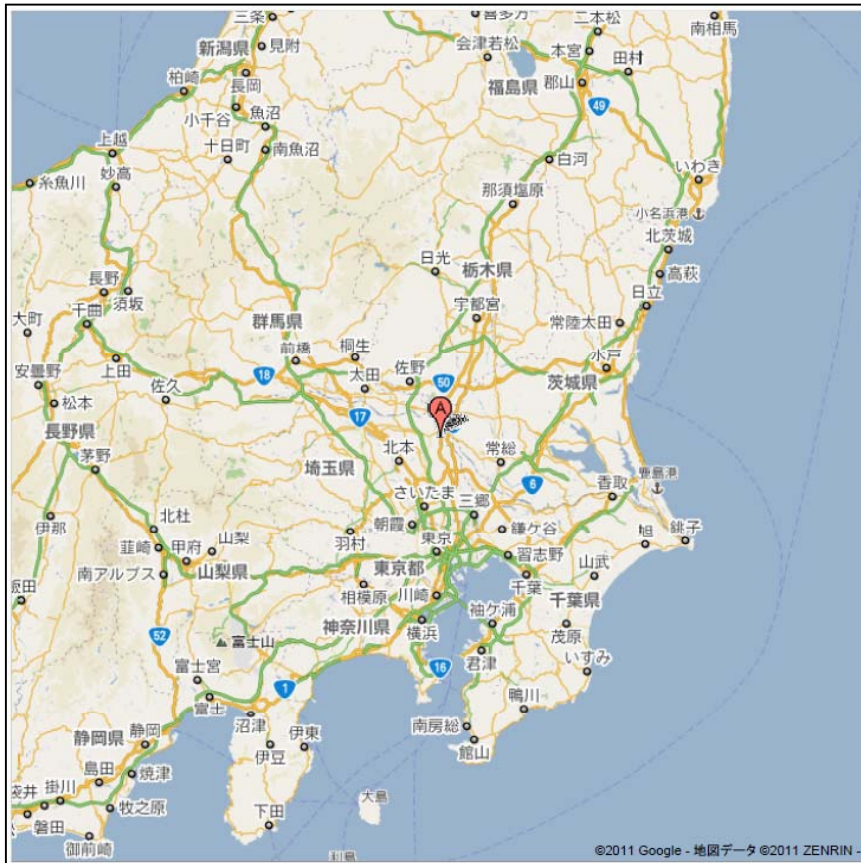
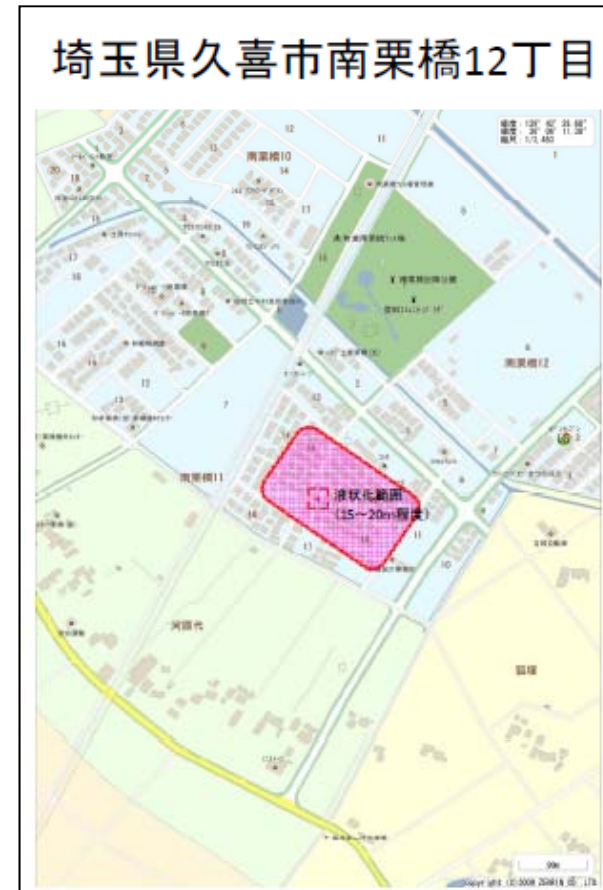
南栗橋の液状化被害

2011年3月11日東日本大震災により震度5強、2分間揺れが続いた。久喜市が30年ほど前に分譲した土地の一部が液状化する。造成前のため池などだった可能性が高い。

鉄塔は杭基礎のため周囲が沈下し、抜け上がり現象が起きている。周囲の地盤沈下は30cm程度あると思われる。電柱は50cmほど沈下し大きく傾いている。

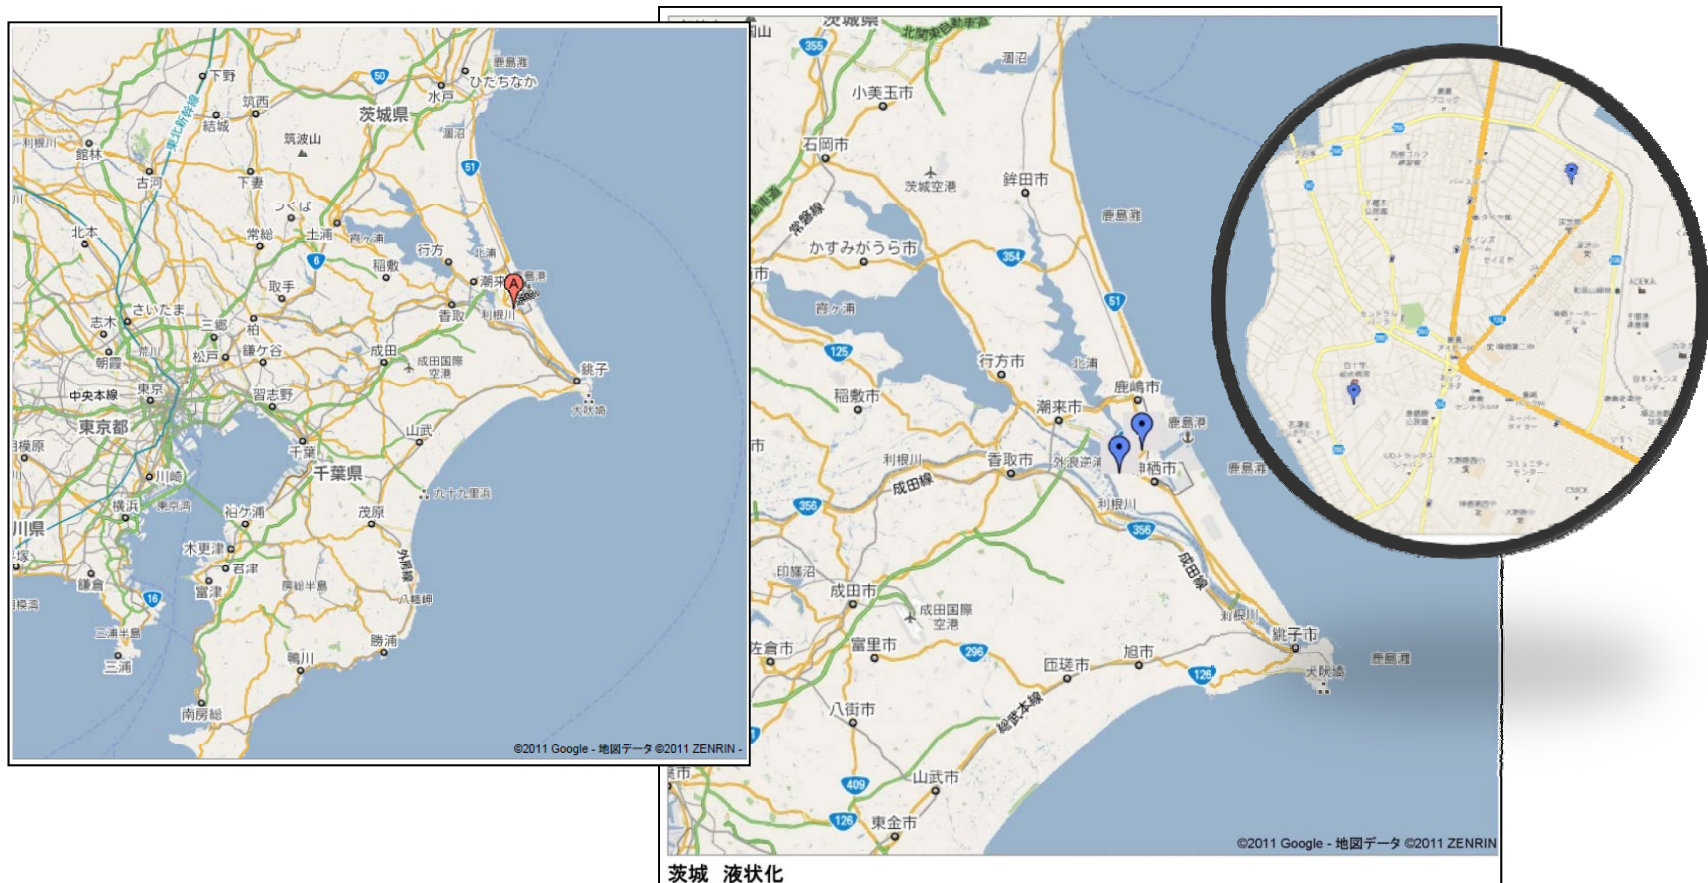
茨城県神栖市・潮来市の液状化被害

2011年3月11日東日本大震災により震度6弱地震が120秒続き、大変大きな液状化被害がおきました。

神栖市は霞ヶ浦の南側に位置し、農地造成のため干拓されたところに、近年、家が建っていた。この地域が大きく液状化している。
